ПАСПОРТ ДОСТУПНОСТИ
Объекта социальной инфраструктуры (ОСИ)

1.1. Наименование (вид) объекта: государственное бюджетное профессиональное образовательное учреждение Самарской области «Губернский колледж города Похвистнево»

АКТ ОБСЛЕДОВАНИЯ
объекта социальной инфраструктуры
К ПАСПОРТУ ДОСТУПНОСТИ ОСИ

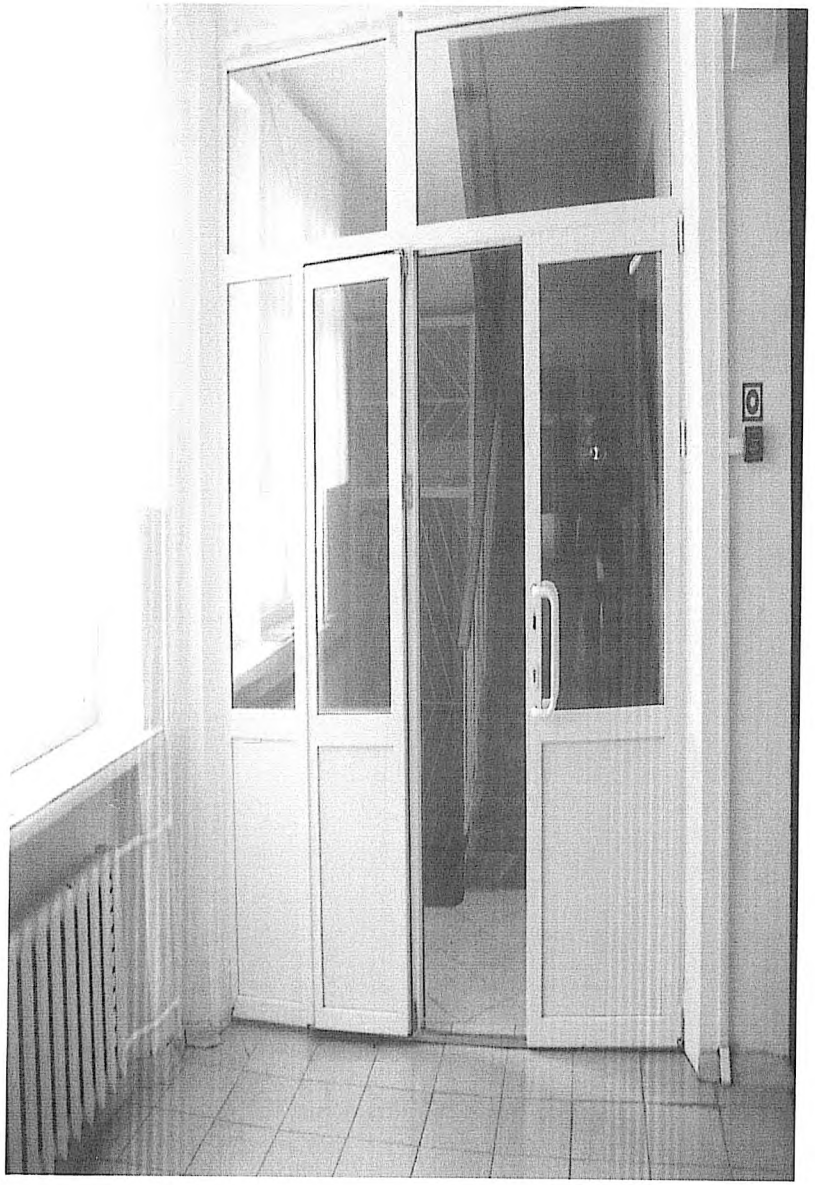
25. Пути эвакуации

3.6	Пути эвакуации (в т.ч. зоны безопасности)	есть		24-30	1,2,3,4 этажи - не обозначены пути эвакуации для МГН; - отсутствует зона безопасности.	К,О,С, Г,У	- обустроить пути эвакуации на всех этажах для МНГ; - изготовить и разместить на стене рядом с входом в доступном месте на контрастном от стены фоне, мнемосхему с информацией о расположении помещений на объекте, с указанием доступных для инвалидов маршрутов и путей эвакуации, с дублированием информации шрифтом Брайля. Она должна размещаться с правой стороны по ходу движения на удалении от 2 до 4 м от входа СП 59.13330.2016 п. 8.1.6; - окрашивать верхнюю и нижнюю ступени в каждом марше эвакуационных лестниц в контрастный цвет или применять тактильные предупредительные указатели, контрастные по цвету по отношению к прилегающим поверхностям пола, шириной 0,3 м. СП 59.13330.2012 п. 5.2.31, согласно п.41 Постановления Правительства РФ от 26.12.2014 года №1521 (с изменениями на 07.12.2016 г.); на проступях верхней и нижней прилегающим поверхностям пола, шириной 0.3 м. СП 59.13330.2012 п. 5.2.31, согласно п.41 Постановления Правительства РФ от 26.12.2014 года №1521 (с изменениями на 07.12.2016 г.); на проступях верхней и нижнейступеней каждого марша эвакуационных лестниц в общественных и производственных зданиях и сооружениях, доступных МГН, должны быть нанесены контрастные или контрастные фотолюминесцентные полосы в соответствии с требованиями п.6.2.8. -	Кап.ремонт ТСР, Орг

Поручни лестниц на путях эвакуации в общественных зданиях и сооружениях должны контрастировать с окружающей средой. В условиях темноты они должны иметь яркостный контраст за счет применения фотолюминесцентных материалов либо источников искусственной подсветки СП 59.13330.2016 п. 6.2.29; - Разместить на стенах путей эвакуации тактильные знаки контрастного цвета указывающие направление к эвакуационному выходу в соответствии с ГОСТ Р 12.4.026 Подключить к существующей визуальной системе оповещения о пожаре (световые сигнализаторы «ВЫХОД») дублирующую световую сигнализацию (сигнальные лампы). При размещении сигнальных ламп учесть, чтобы сигнал был виден из любой точки коридора, а также дублировался в туалете	
	ОБЩИЕ требования к зоне						Следует обеспечивать доступность для МГН во все вспомогательные помещения в учебно-тренировочных физкультурно-спортивных сооружениях: входные и рекреационные помещения (вестибюли, гардеробы, зоны отдыха, буфеты), блоки раздевальных, санузлов, тренерские и учебно-методические помещения, медико-реабилитационные помещения (медицинские комнаты, сауны, массажные и др.) СП 59. 13330.2016 п. 8.5.4. Следует применять дверные ручки, запоры, задвижки и другие приборы дверей, которые

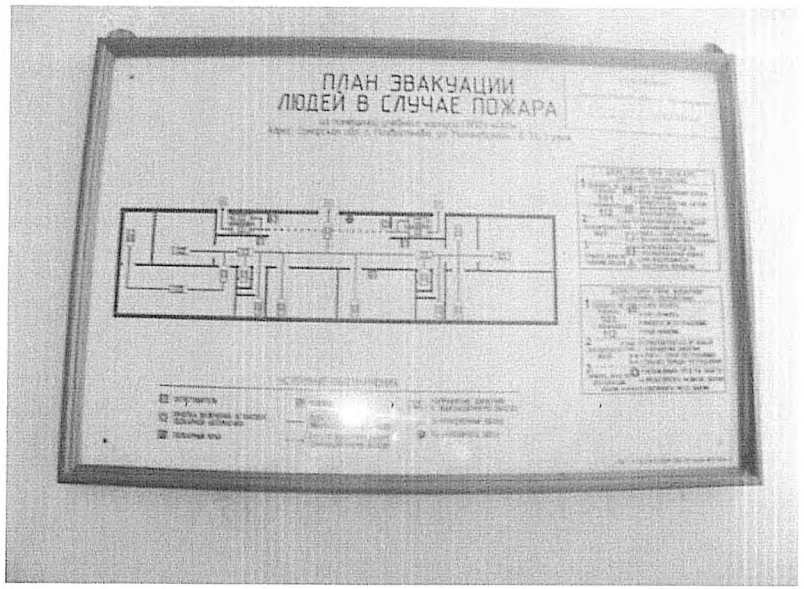
38. Визуальные средства

Состояние доступности системы информации на объекте оценено, как временно недоступное для инвалидов и МГН, что не обеспечивает полноценного нахождения их на объекте. Для обеспечения полной доступности услуг инвалидам (К, О, С, Г, У) необходимо разместить визуальную, акустическую, тактильную, доступную и понятную информацию на входе на территорию, в здание, на этажах, а также, разместить информацию об оказании услуг МГН на сайте учреждения. Изготовить памятки для инвалидов по вопросам получения услуг и помощи со стороны персонала на объекте. Готовые памятки разместить в доступных местах на объекте.
