ПАСПОРТ ДОСТУПНОСТИ
объекта социальной инфраструктуры

1.1. Наименование (вид) объекта: государственное бюджетное профессиональное образовательное учреждение Самарской области «Губернский колледж города Похвистнево»

1.2. Адрес объекта: 446450 Самарская область г.Похвистнево,ул.Малинорвского,1

АКТ ОБСЛЕДОВАНИЯ
объекта социальной инфраструктуры
К ПАСПОРТУ ДОСТУПНОСТИ ОСИ

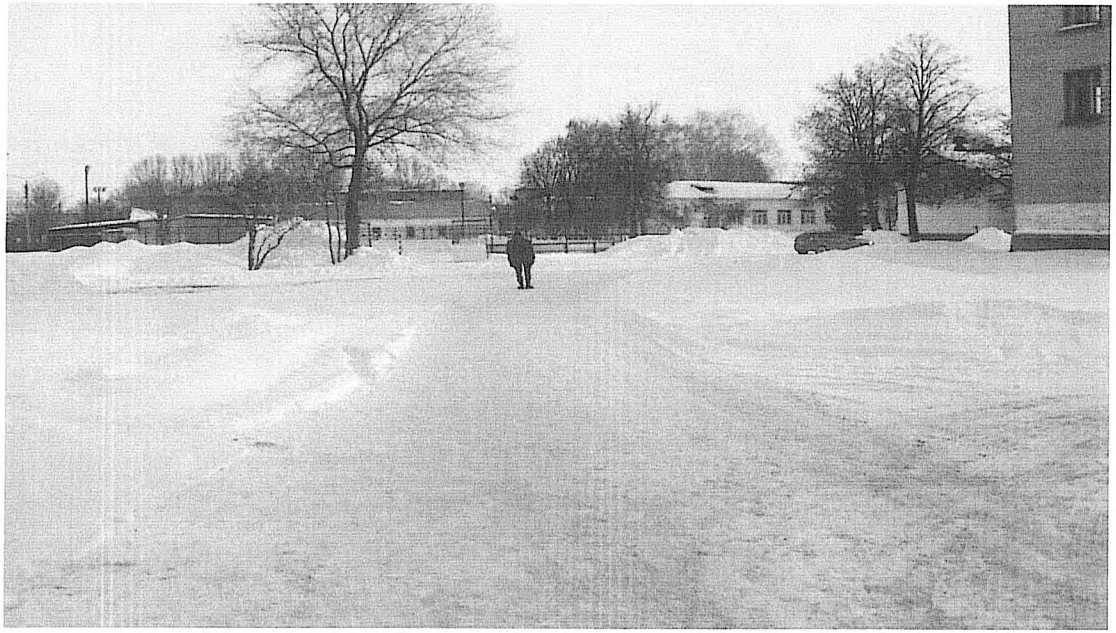
4.вход на территорию

5пути движения по территории

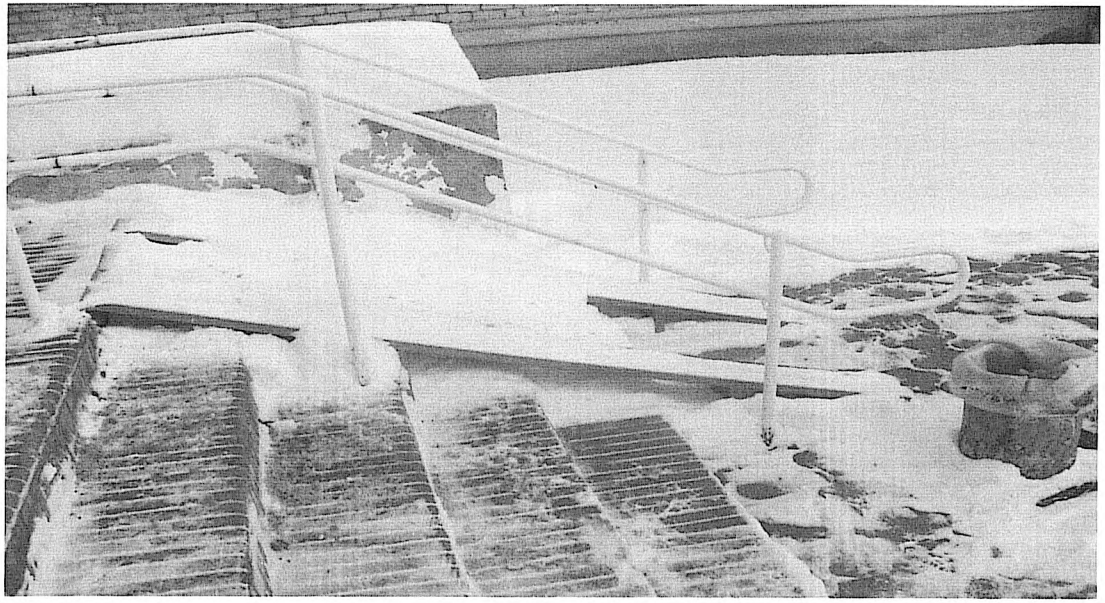
Состояние доступности входа № 1 оценено, как временно недоступное для инвалидов категории (К, О, С, Г, У) и МГН, что не обеспечивает их полноценного нахождения на объекте. Для обеспечения условной доступности, необходимо установить кнопку вызова персонала, на перилах наружной лестницы при входе в здание.

7 пандус

8 центральный вход

Необходимо организовать ситуационную помощь и оборудовать место ожидания помощи для инвалидов и МГН.
Организация ситуационной помощи на объекте оказывается персоналом, для чего необходимо:
-внести соответствующие изменения в «Правила оказания услуг в учреждении»;
-закрепить ответственных сотрудников с закреплением функциональных обязанностей в их должностных инструкциях;
-провести со всеми сотрудниками (обучение) правилам оказания ситуационной помощи инвалидам и МГН на объекте.
Данные мероприятия должны быть согласованы с общественной организацией инвалидов.

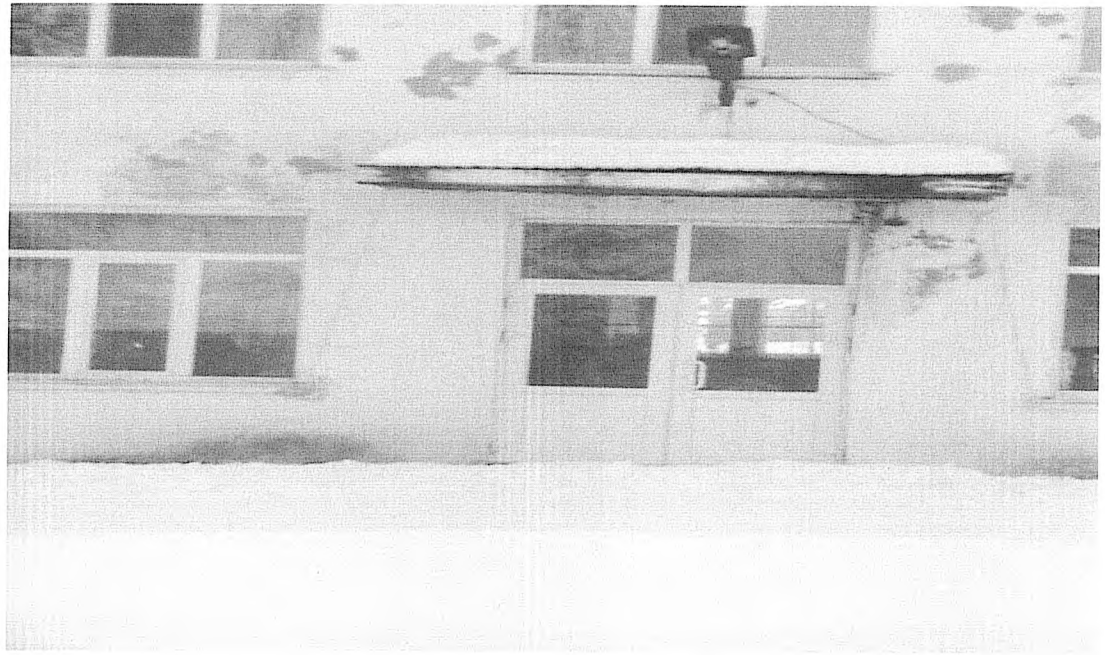
8 площадка перед дверью

9 запасной выход

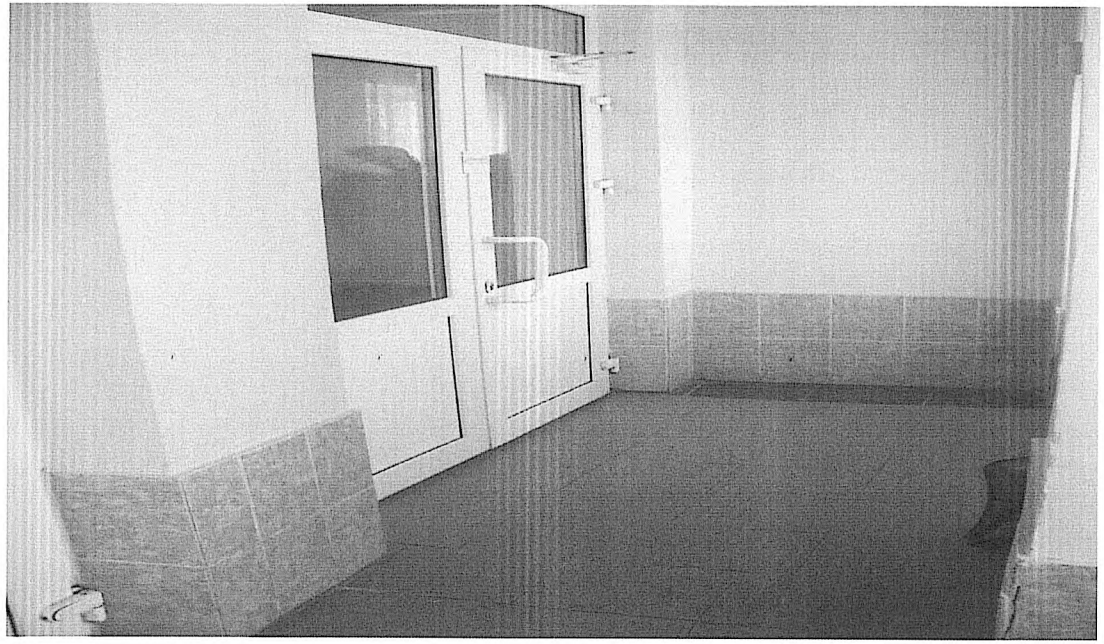
10 тамбур

11 входная дверь

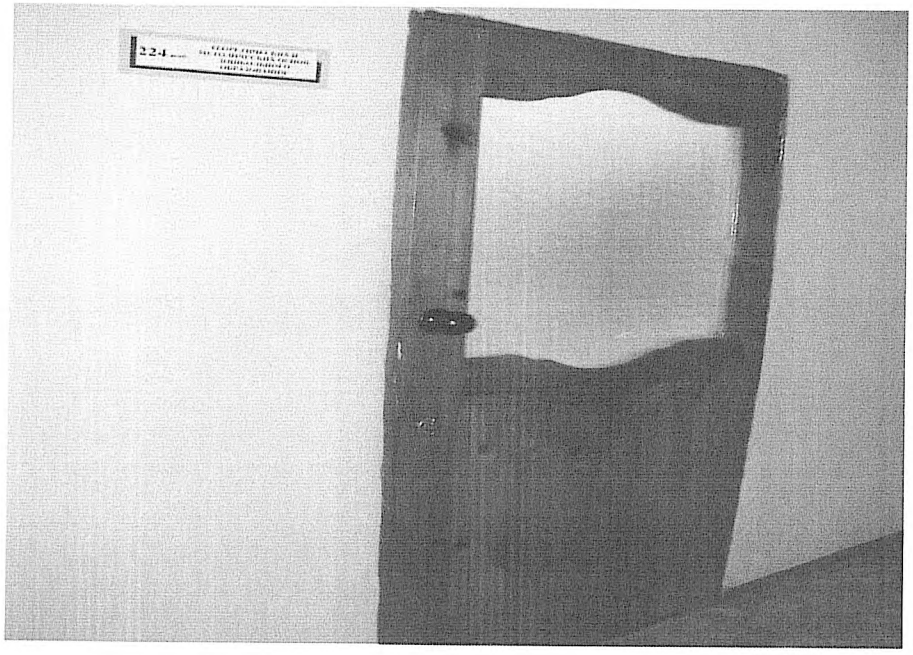
15 зона ожидания

16 пандус внутри здания

17 гардероб

17 дверь внутри здания

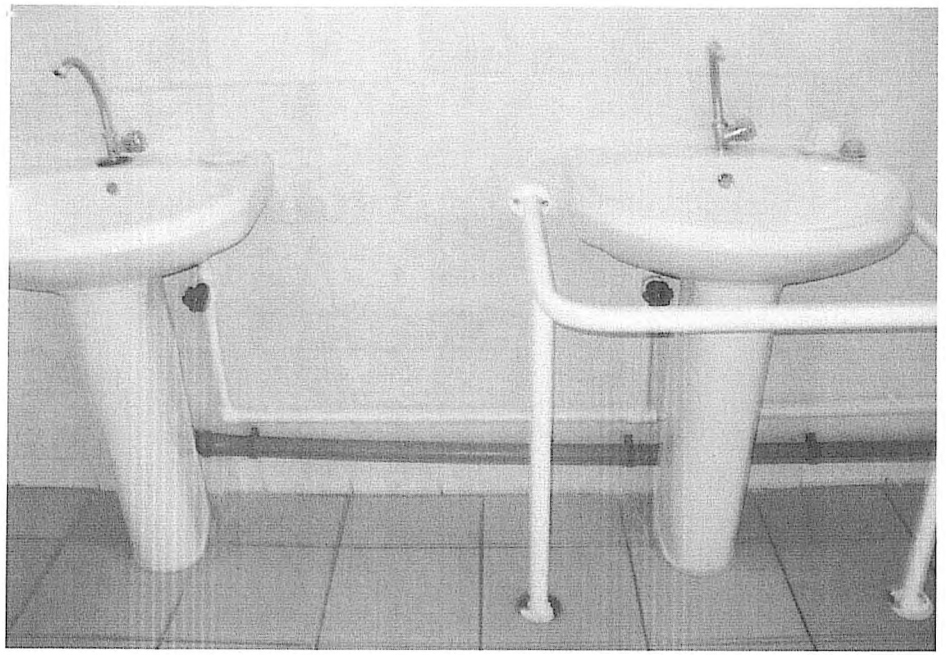
Комментарий к заключению: Состояние доступности санитарно-гигиенических помещений объекта оценено, как временно недоступное для инвалидов и МГН, что не обеспечивает их полноценного нахождения на объекте. Для обеспечения доступности объекта для инвалидов, необходимо оборудовать, как минимум одно санитарно-гигиеническое помещение для МГН, в том числе для инвалидов категории (К,О) в соответствии нормативов. Доступные кабины должны быть оборудованы «Кнопкой вызова помощи», системой тревожной сигнализации, обеспечивающей связь с помещением постоянного дежурного персонала (поста охраны или администрации объекта).

Необходимо организовать ситуационную помощь и оборудовать место ожидания помощи для инвалидов и МГН.

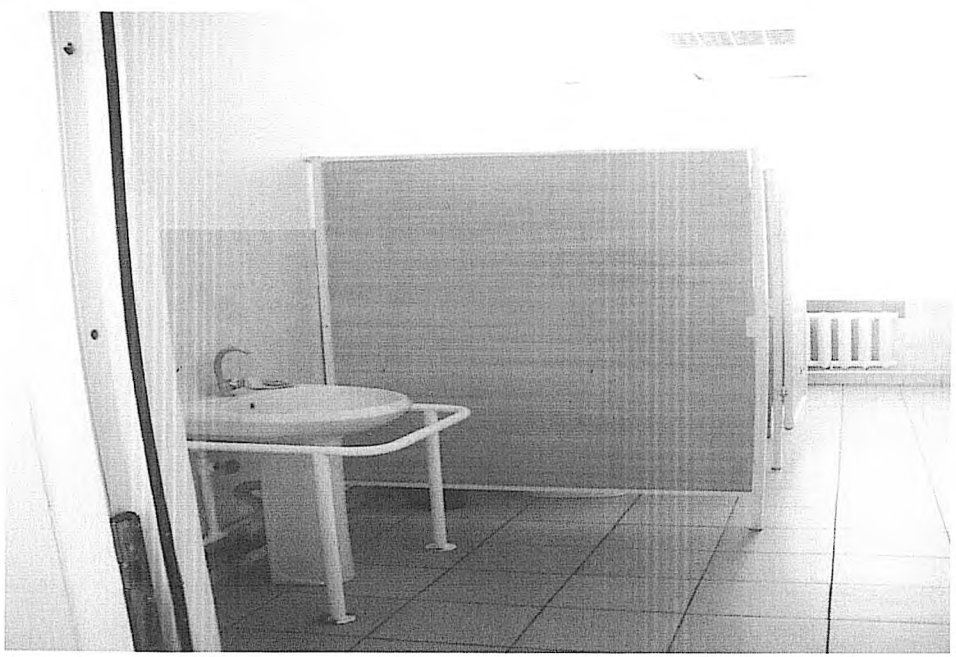
25 туалетная комната

26. Туалетная комната

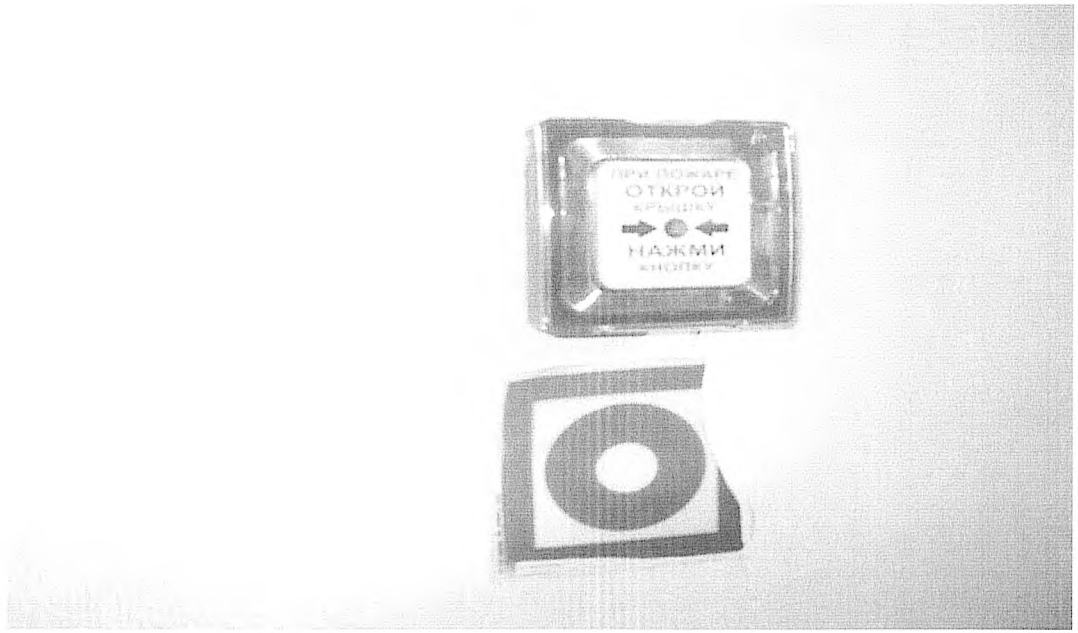
Состояние доступности системы информации на объекте оценено, как временно недоступное для инвалидов и МГН, что не обеспечивает полноценного нахождения их на объекте. Для обеспечения полной доступности услуг инвалидам (К, О, С, Г, У) необходимо разместить визуальную, акустическую, тактильную, доступную и понятную информацию на входе на территорию, в здание, на этажах, а также, разместить информацию об оказании услуг МГН на сайте учреждения. Изготовить памятки для инвалидов по вопросам получения услуг и помощи со стороны персонала на объекте. Готовые памятки разместить в доступных местах на объекте.

Необходимо организовать ситуационную помощь и оборудовать место ожидания помощи для инвалидов и МГН.
